安徽格瑞植物纤维制品有限公司肥东分公司
餐具、花盆等植物纤维制品扩建项目
竣工环境保护阶段性验收监测报告

建设单位：安徽格瑞植物纤维制品有限公司肥东分公司

二〇一九年五月

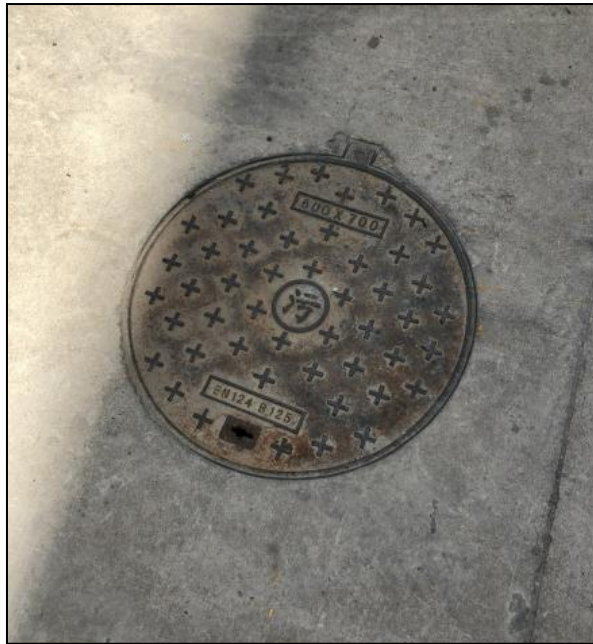
图 4.1-1 厂区污水总排口

本项目产生的废水主要为职工办公生活污水、保洁废水。生活污水、保洁废水经化粪池预处理后，经市政污水管网进入肥东县污水处理厂处理，达标后最终排入店埠河。

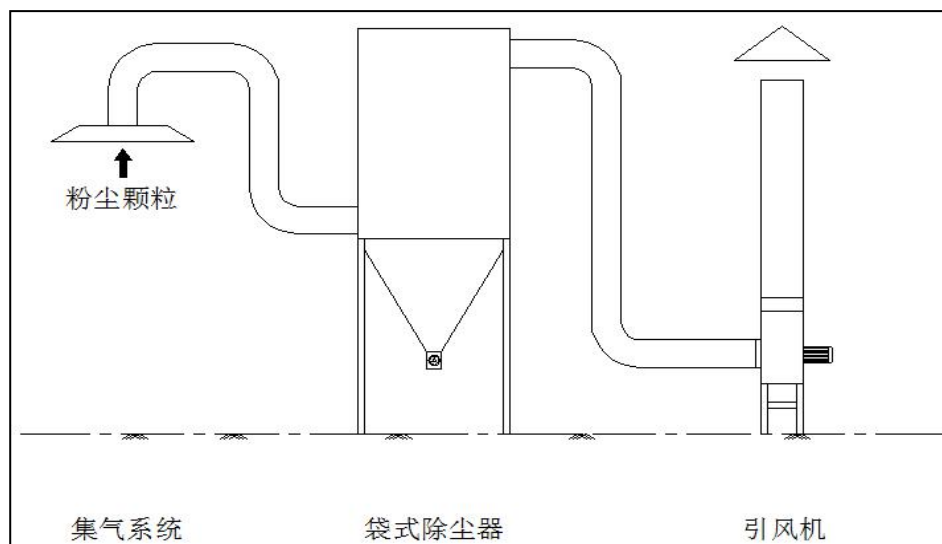
图 4.1-2 布袋除尘器处理工艺流程图

布袋除尘器原理：混料粉尘和磨边粉尘经各自的集气罩收集后进入各自布袋除尘器处理，当含尘气体进入袋式除尘器后，颗粒大、比重大的粉尘，由于重力的作用沉降下来，落入灰斗，含有较细小粉尘的气体在通过滤袋时，粉尘

被阻留，使气体得到净化，混料粉尘和磨边粉尘被净化后，分别由引风机排入同1根20米高的排气筒（1#）达标排放，灰斗内粉尘定期交由物资公司回收利用。

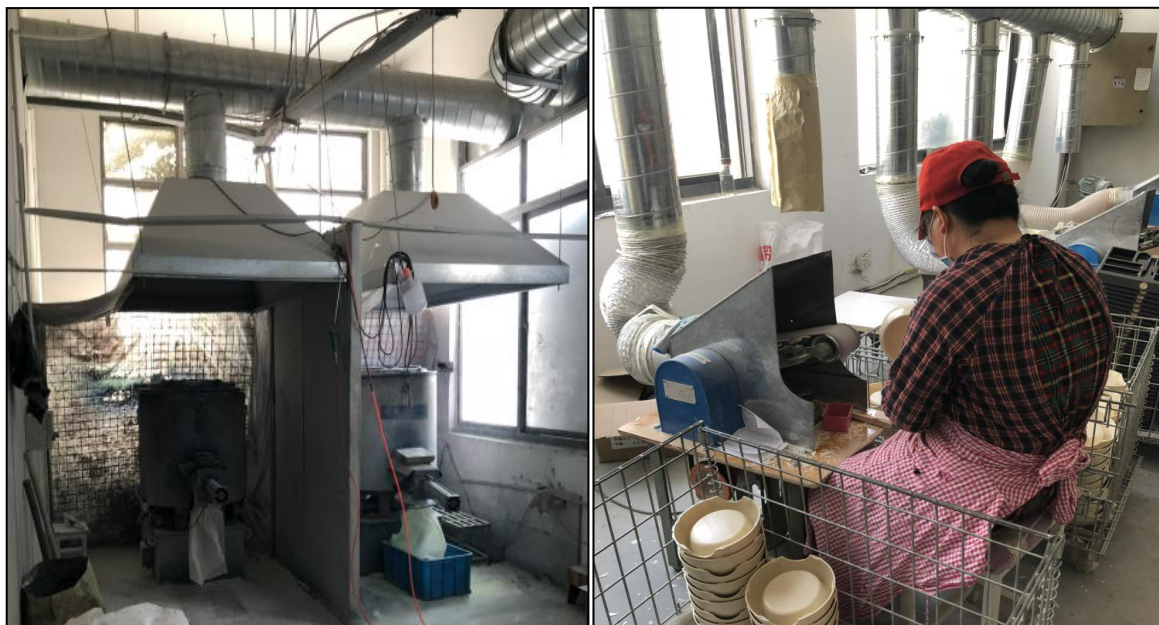
图 4.1-3 混料工序集气罩收集装置

(1) 本项目花盆、餐具及宠物盆的生产工艺中原材料竹粉、食品级颜料及有机胶按照一定比例投加到高速混合机中，经过搅拌后，物料均匀混合。混料工序位于厂房一层西南侧，混料工序产生的粉尘（颗粒物）分别通过在各高速混合机正上方设置1个集气罩进行抽风收集，集气罩尺寸为1.6m*1.4m，收集效率为80%，风机设计最大风量为5000m³/h，收集后的气体通过管道经过现有的1套布袋除尘器（1#）处理，布袋除尘器的处理效率为90%，处理后经现有的1根20米高的排气筒（1#）有组织排放，布袋除尘器内设有20个滤袋，排气筒内径为0.5m，现有的1套布袋除尘器+1根20米高排气筒（1#）位于厂房西侧。

(2) 本项目花盆、餐具及宠物盆经成型裁边后需要经磨边机进行磨边处理，达到光滑整齐的目的。磨边工序位于厂房一层西北侧，磨边工序产生的粉尘（颗粒物）分别通过在各磨边机侧方设置1个集气罩进行侧向抽风收集，集气罩尺寸为0.4m*0.2m，收集效率为80%，风机设计最大风量为12000m³/h，收集后的气体通过管道经过新建的1套布袋除尘器（2#）处理，布袋除尘器的处理效率为90%，处理后与混料粉尘一起经现有的1根20米高的排气筒（1#）有组织排放，新建的1套布袋除尘器内设有20个滤袋，排气筒内径为0.5m，新建的1套布袋除尘器位于厂房西侧。

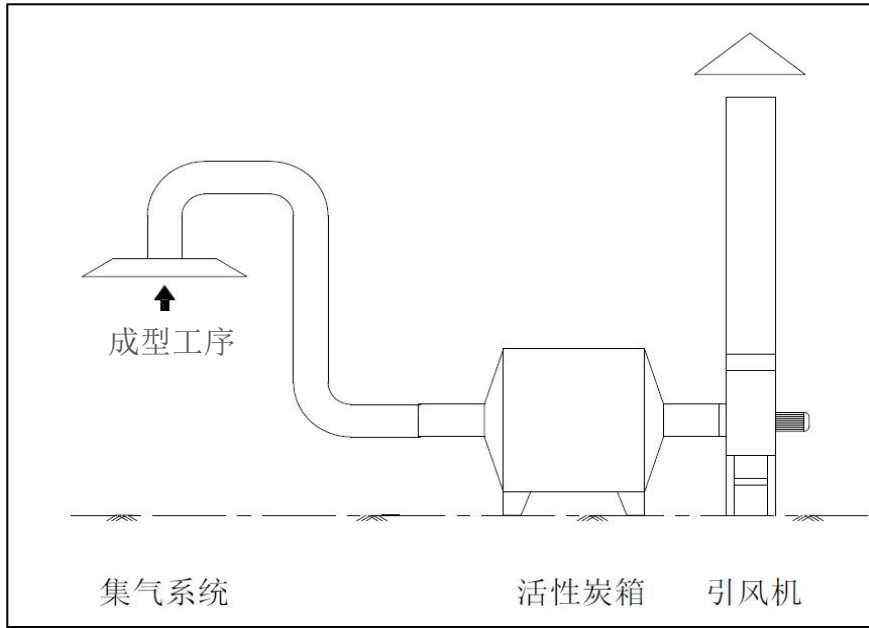
图 4.1-7 活性炭吸附有机废气处理工艺流程图

活性炭吸附装置原理：活性炭吸附是一种常用的吸附方法，有机废气经集气罩收集后，通过管道经活性炭吸附装置处理，吸附棉及箱内高孔隙率、高比表面积的活性炭颗粒填料对各种有机污染物分子进行吸附，将有机气体分子自废气中分离，从而去除剩余的污染物因子，使废气被净化。由于一般多采用物理性吸附，随操作时间的增加，吸附剂将逐渐趋于饱和现象，此时则须进行活性炭颗粒更换工作。产生的废活性炭属于危险废物，在厂区危废库内暂存。设备主要特点有：①结构紧凑一体化，易于安装和操作维护；②滤速高，处理量大，运行效果稳定，设备占地少；③滤料截污容量大，孔隙率高，耐摩擦。

经过计算：本项目活性炭吸附的流速为 0.57m/s，满足颗粒状活性炭吸附流速小于 0.6m/s 的标准（依据《吸附法工业有机废气治理工程技术规范》）。

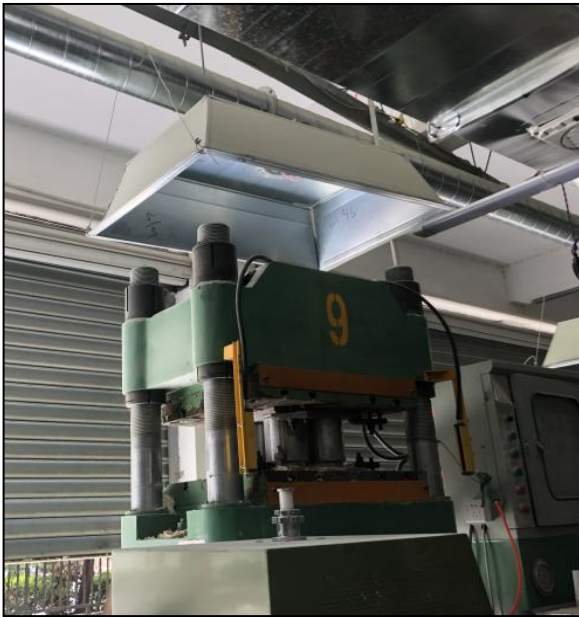
图 4.1-8 成型工序集气罩装置

(3) 本项目各类植物纤维制品生产工艺中混合好的原料经过液压成型机挤出成型，成型温度为140~150℃，挤出工序产生的非甲烷总烃、甲醛通过在各工序正上方设置一个集气罩进行抽风收集，集气罩尺寸为1.0m*0.8m，收集效率为80%，风机设计最大风量为9000m³/h，收集后的气体通过管道经过新建的1套活性炭吸附装置（2#）处理，活性炭吸附装置的处理效率为90%，处理后经新建的1根20m高的排气筒（3#）有组织排放，排气筒内径为0.5m，新建的活性炭吸附装置+1根20米高排气筒（3#）位于厂房南侧。

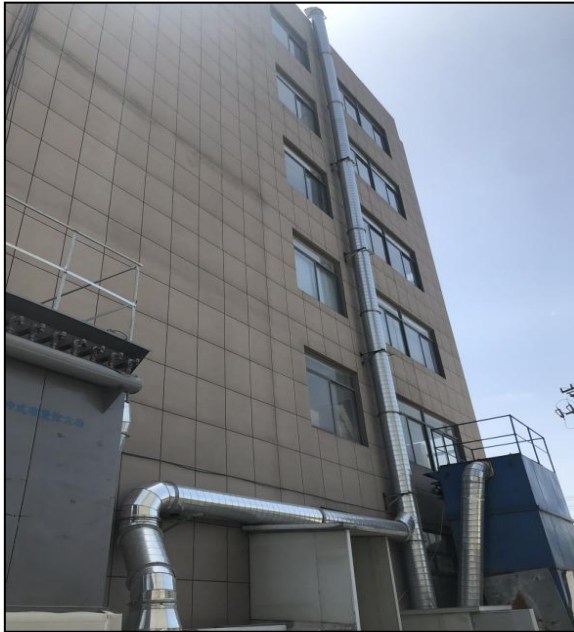
图 4.1-10 排气筒（1#）

由上表可知，排气筒（1#）出口外排颗粒物最大浓度和最大排放速率分别为 26.1mg/m³、0.266kg/h；排气筒（3#）出口外排非甲烷总烃最大浓度和最大

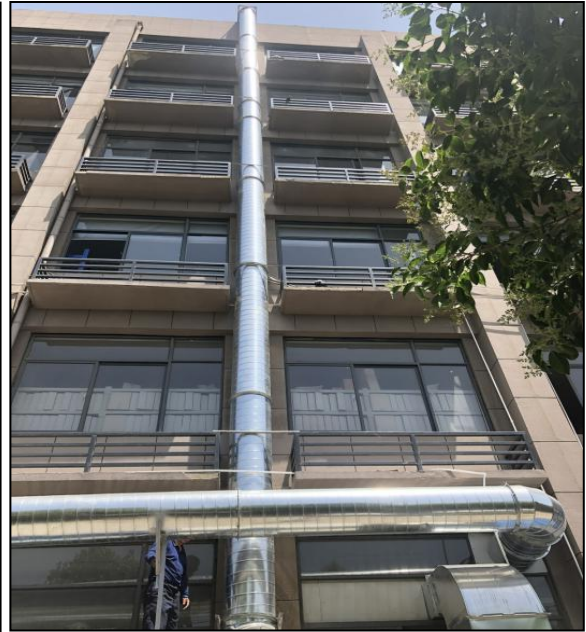
图 4.1-11 排气筒（3#）

排放速率分别为 11.2mg/m³、0.0932kg/h；排气筒（3#）出口外排甲醛最大浓度和最大排放速率分别为 0.21mg/m³、0.0018kg/h；均满足《大气污染物综合排放标准》（GB16297-1996）表 2 中二级标准。

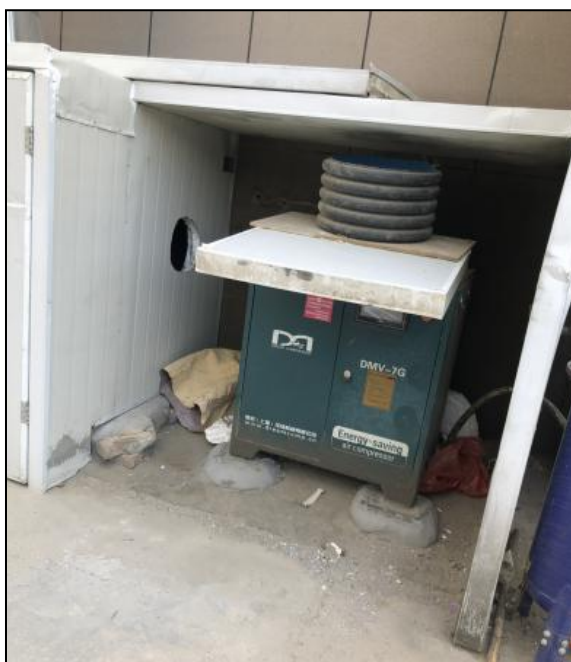
图 4.1-12 厂区西侧单独的空压机房

本项目噪声源主要来自于高速混合机、磨边机、空压机、风机等生产设备，其声级值为 75~90dB(A)。高速混合机、磨边机通过选用低噪设备，设置减振基座，厂房隔声的措施降噪，空压机、风机通过设置单独的设备房的措施降噪。

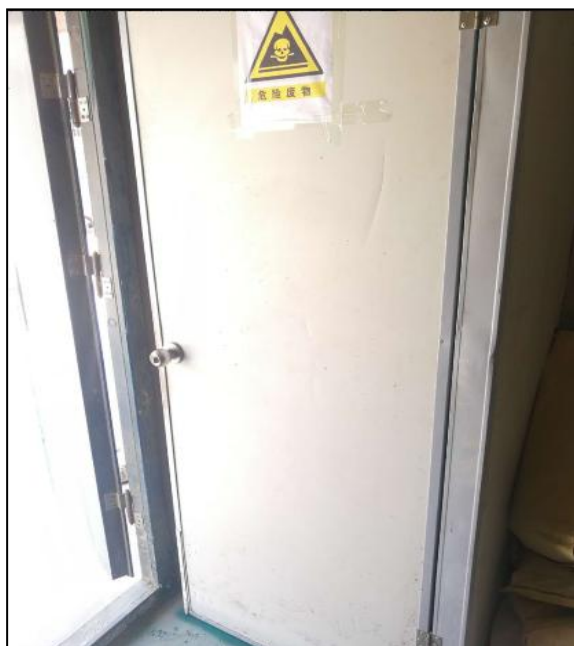
图 4.1-14 危废库外部标识

目前颗粒状活性炭未达到更换周期，废活性炭暂未产生，后期产生的废活性炭将由专门回收容器收集，容器保持完好无损。危废库地面已刷环氧地坪漆，做防腐防渗处理；库房四周可防雨防晒，门口上锁并有专人看管；库房外部设置有危废库的外部标识。危废库的建设符合 GB18597-2001《危险废物贮存污染控制标准》要求。

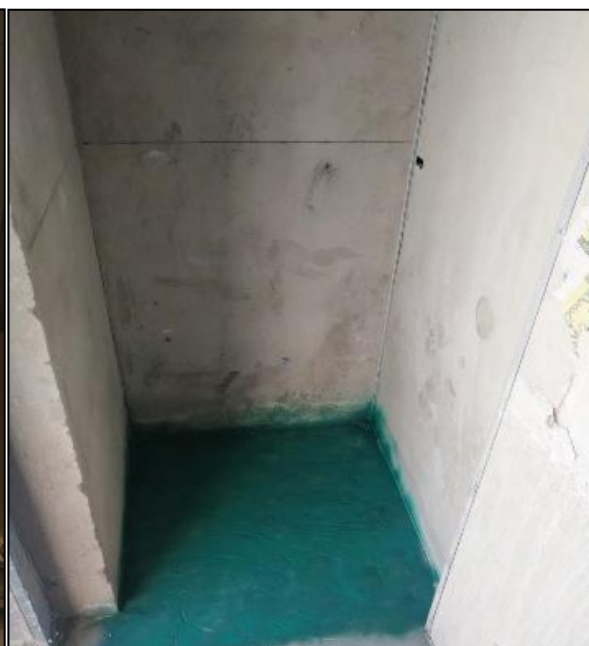
图 4.1-15 危废库内部

危险废物：本项目产生的废活性炭属于危险废物。废活性炭的产生量为 1.4t/a。建设单位在厂区设置危废库，位于厂房一层西北侧，建筑面积约 2m²。

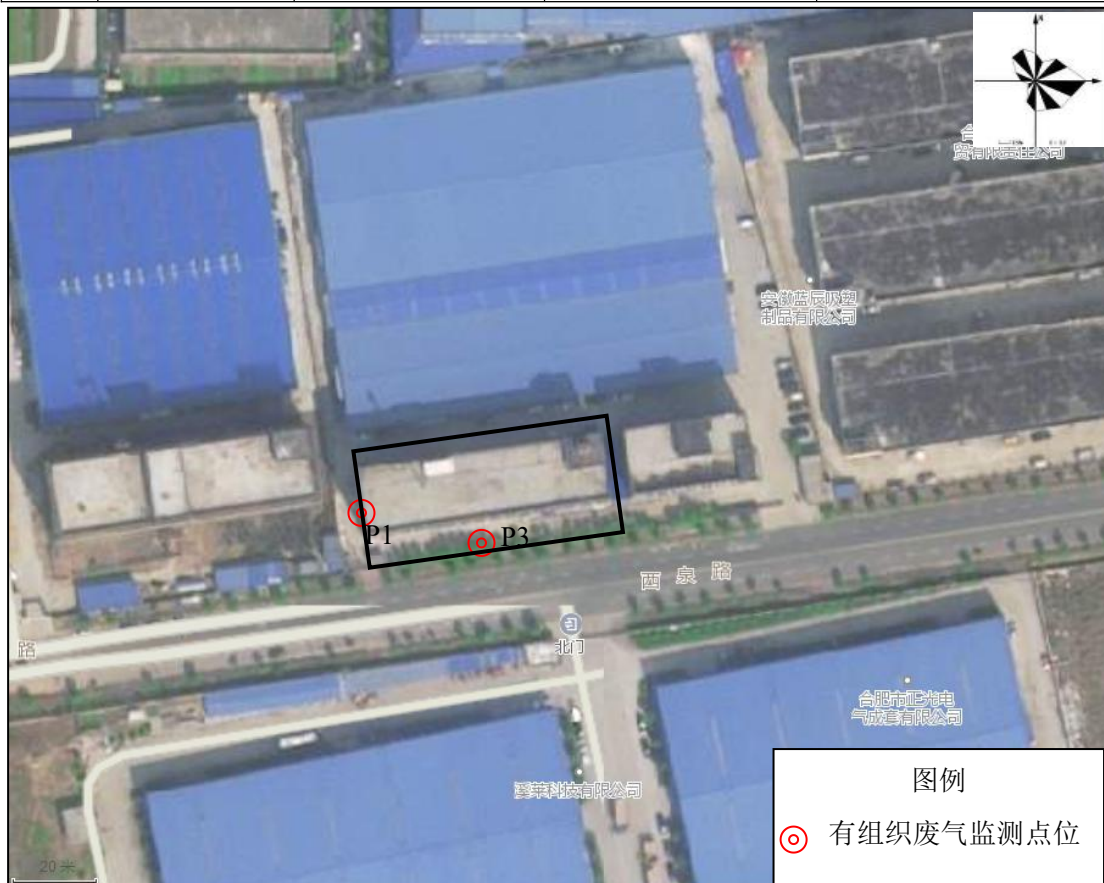
图 7.1-1 有组织废气监测点位示意图

类别	监测位置	点位数	监测因子	监测频次
废气	厂区上风向	G1	颗粒物、非甲烷总烃、甲醛	3次/天，共2天
	厂区下风向	G2、G3、G4		
	排气筒（1#）	◎P1	颗粒物	
	排气筒（3#）	◎P3	非甲烷总烃、甲醛

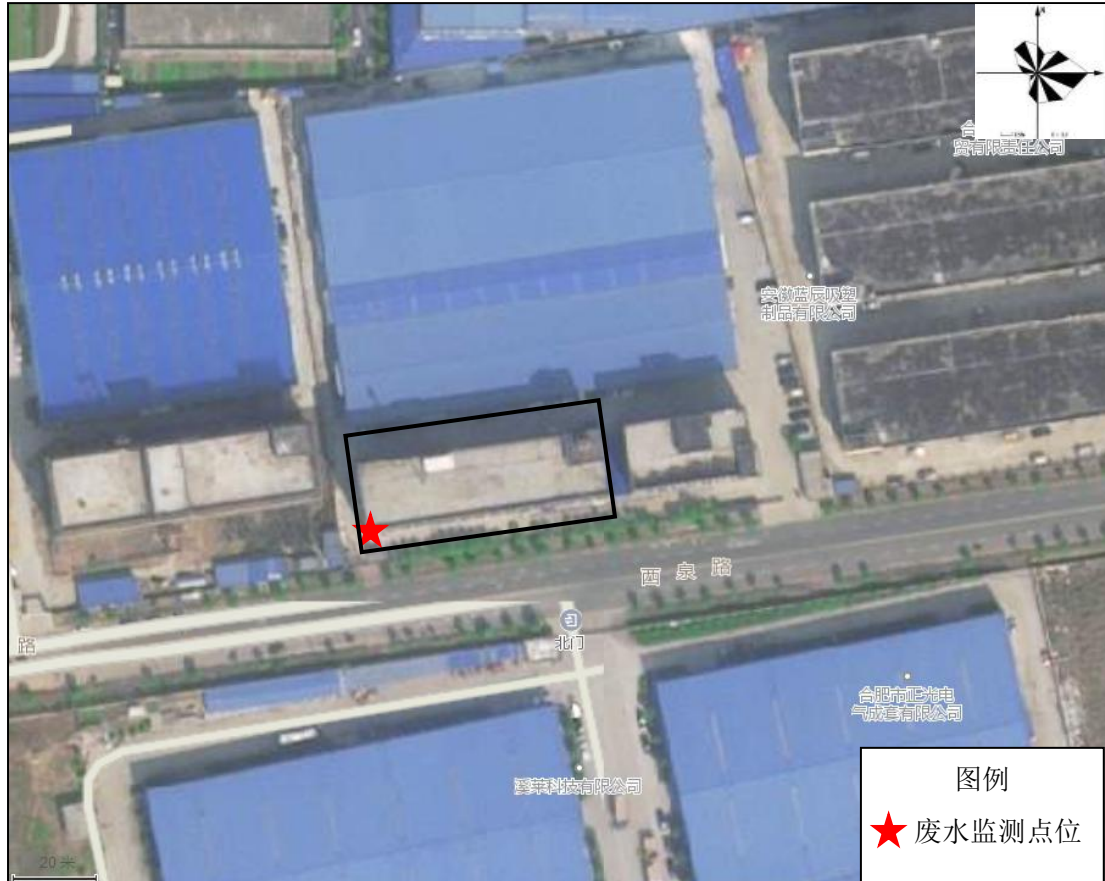
图 7.1-4 废水监测点位示意图

类别	监测位置	点位	监测因子	监测频次
废水	污水总排口	★1	pH、COD、BOD ₅ 、SS、NH ₃ -N、石油类	4次/天，共2天

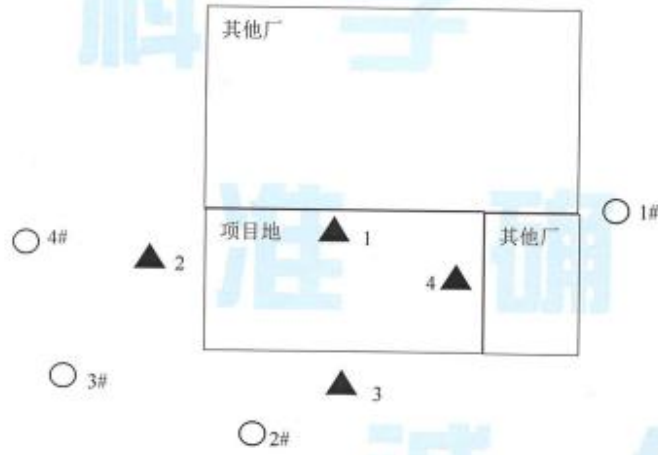
2019年5月20日检测点位示意图

备注：▲表示噪声监测点位，○表示无组织废气检测点位。
