长丰县俊涛建材有限公司  
石材加工项目  
竣工环境保护验收监测报告

建设单位：长丰县俊涛建材有限公司

编制单位：合肥嘉才环保科技有限公司

二〇一九年九月

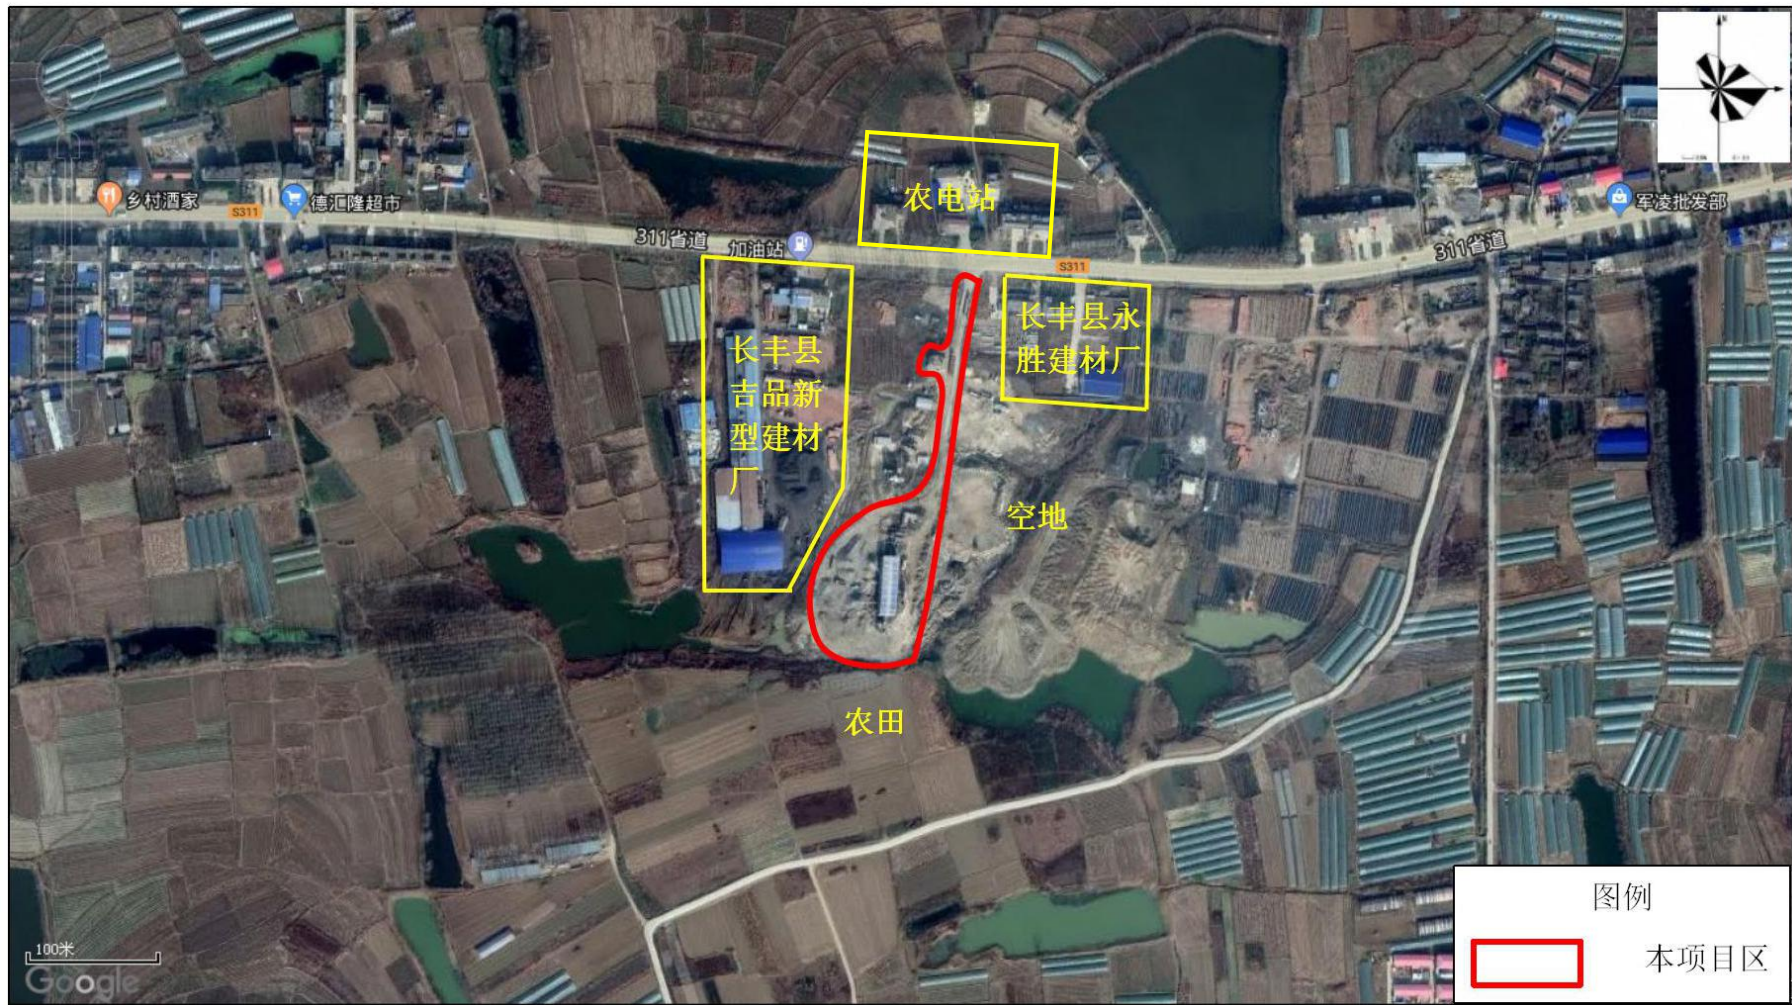
图 3.1-2 项目区周边情况示意图

项目区东侧为长丰县永胜建材厂和待建空地、南侧为农田、西侧为长丰县吉品新型建材厂、北侧隔 311 省道为农电站。（详见图 3.1-2 项目区周边情况示意图）。

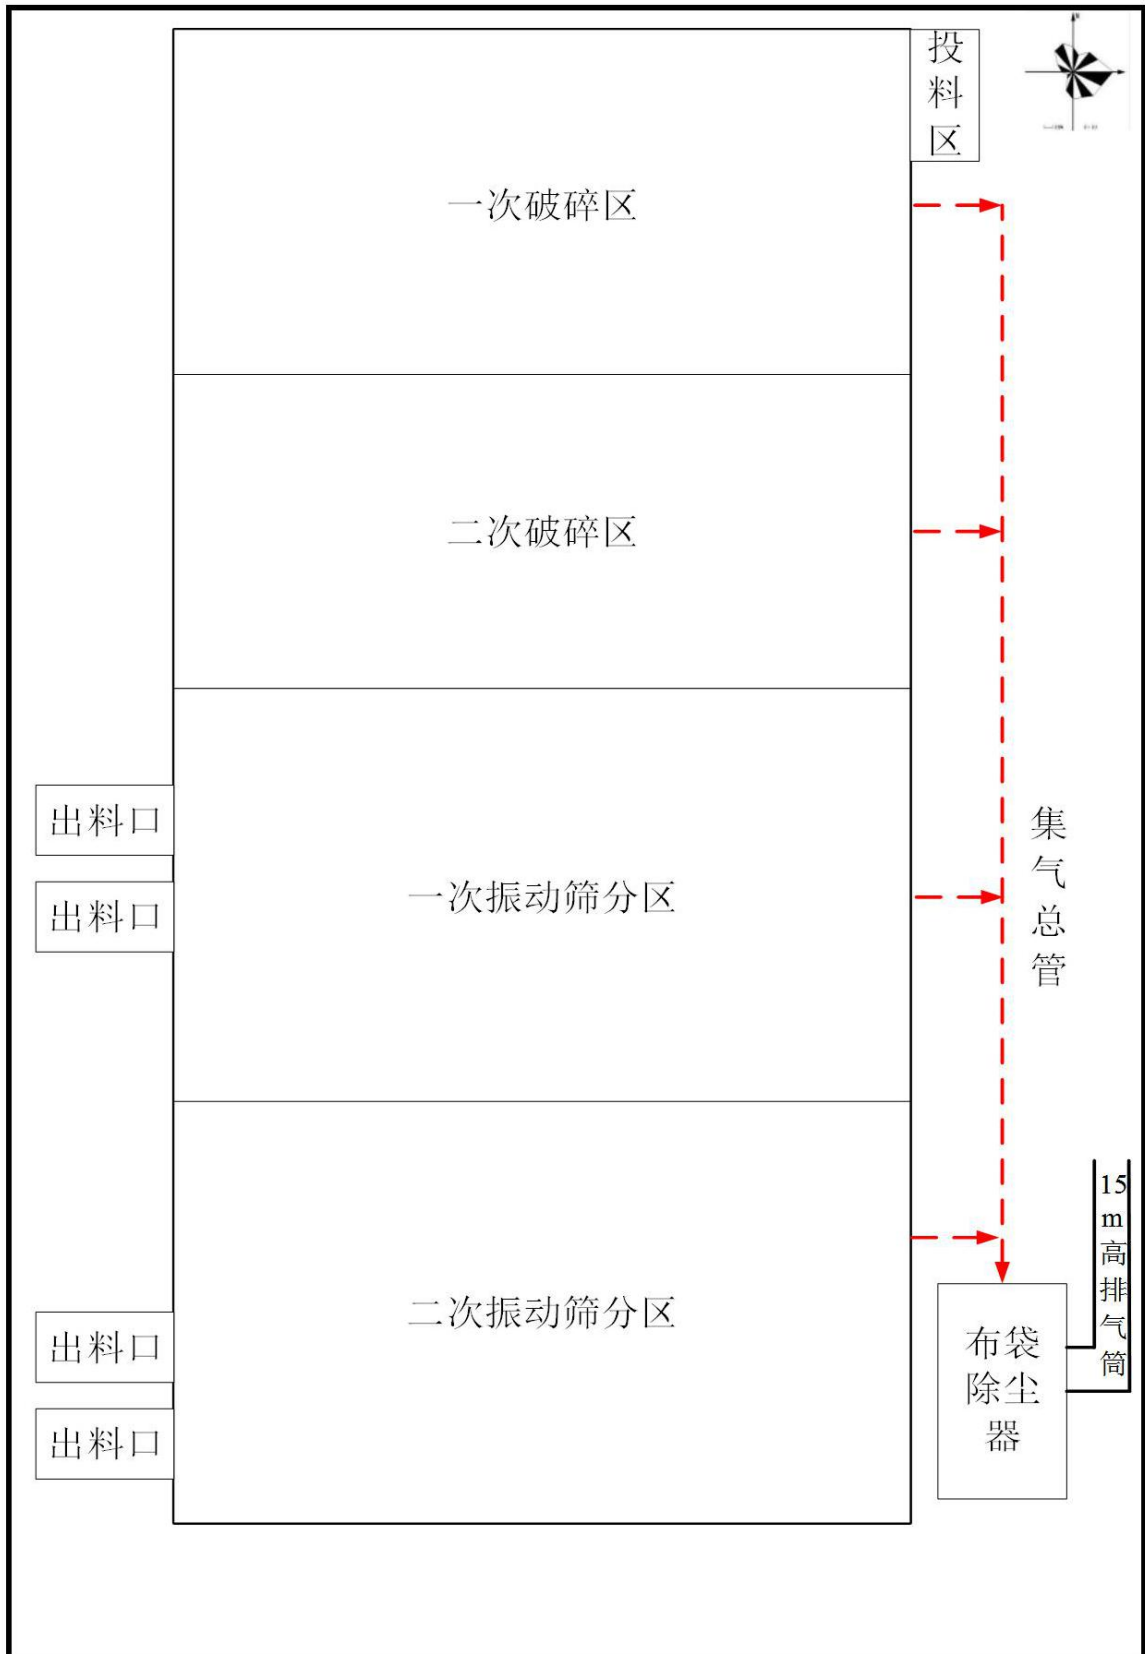
图3.1-4 石料加工生产线平面布置图

封闭厂房内部自西向东依次布置成品仓库和 1 条石料加工生产线。石料加工生产线由北向南依次设置一次破碎生产区、二次破碎生产区、一次振动筛分区和二次振动筛分区。一次振动筛分区设置 2 个石料出口，位于生产线西侧，二次振动筛分区设置 2 个石料出口，其中 2 个出口位于生产线西侧。

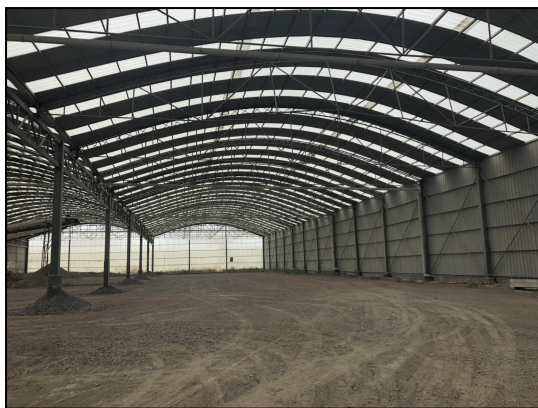
图 4.1-1 封闭厂房

本项目设置封闭厂房，生产线、产品置于厂房内。将厂区进场入口处至原料下料区的道路全部硬化，通过对场区道路定期清扫、洒水，来抑制车辆运输扬尘。成品库设置雾炮机，通过定期清扫、洒水来抑制成品装卸粉尘和成品堆存扬尘。皮带输送机设置全封闭，皮带跌落点设置雾化喷淋装置装置，通过喷淋来抑制皮带输送粉尘。

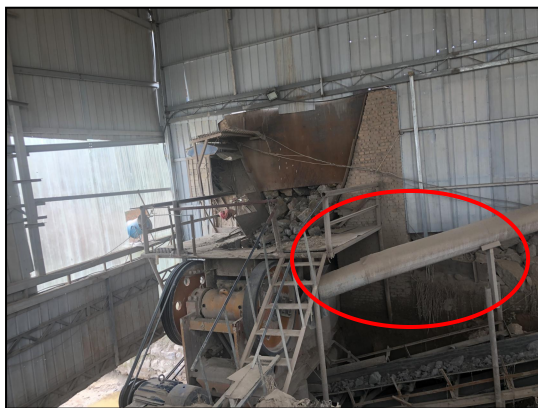
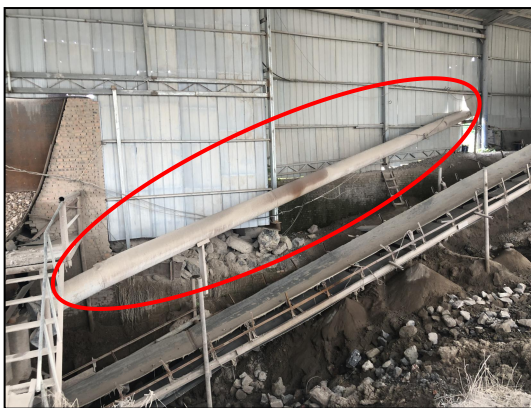
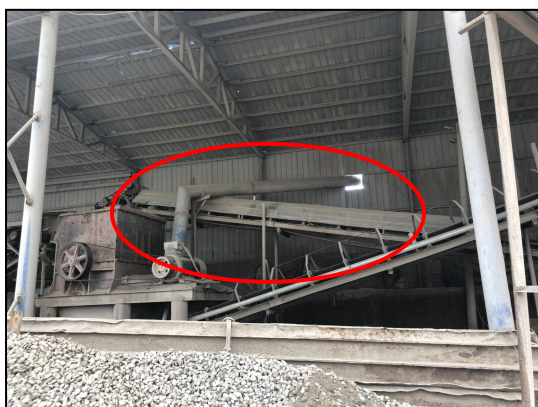
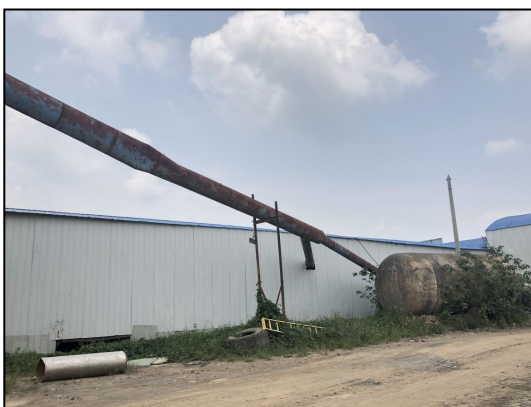
项目在破碎机侧边和上方分别设置 2 根集气管道收集废气，管道直径为 600mm，在振动筛分机进口处设置集气管道收集废气，汇入颚式破碎机收集管道，管道直径为 50mm。

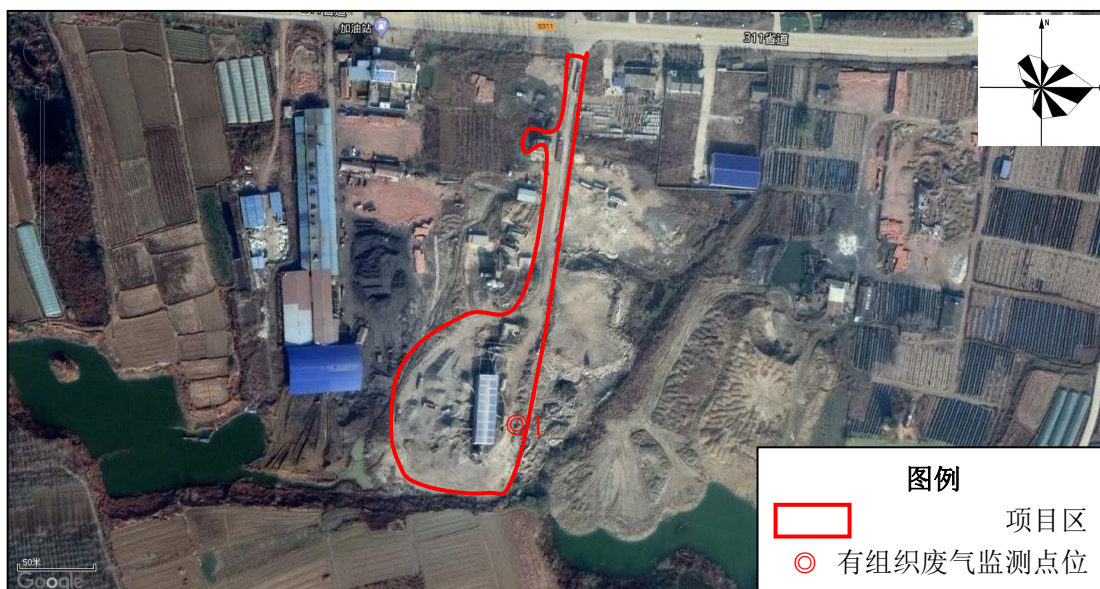
图 7.1-1：项目有组织废气监测点位示意图

本项目有组织废气监测布点详见图7.1-1：有组织废气监测点位示意图。

类别	监测位置	点位数	监测因子	监测频次
有组织废气	排气筒出口	◎1	颗粒物	3次/天，共2天

项目排气筒出口外排颗粒物最大排放浓度为 14.2mg/m<sup>3</sup>、最大排放速率分别为 0.58kg/h，满足上海市《大气污染物综合排放标准》(DB31-933-2015)中大气污染物排放限值。

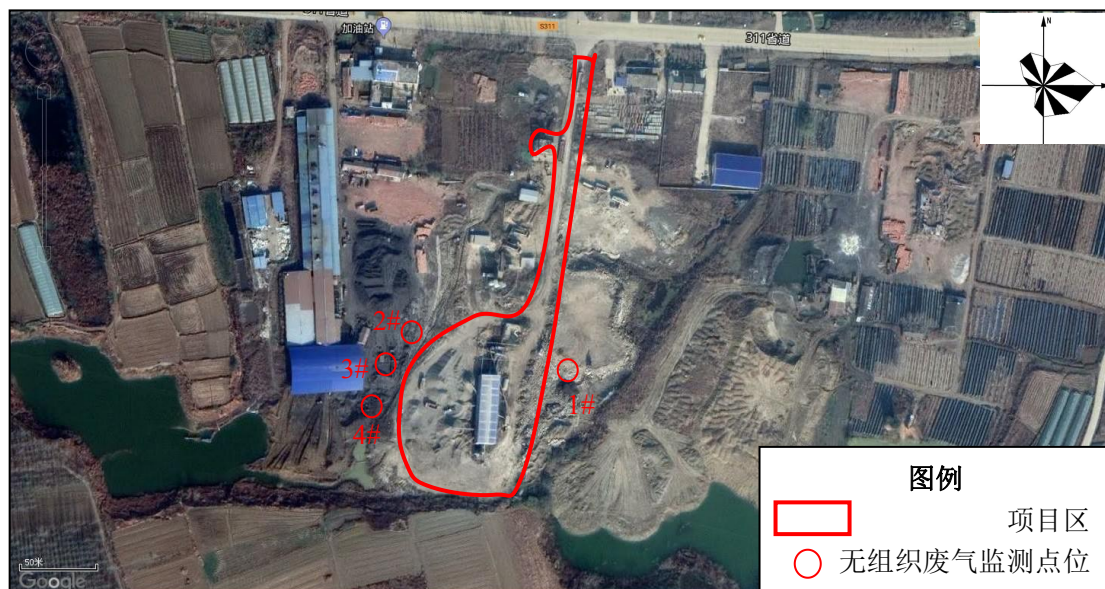
图 7.1-2：项目无组织废气监测点位示意图（两天风向相同）

本项目无组织废气监测布点详见图7.1-2：项目无组织废气监测点位示意图。

类别	监测位置	点位数	监测因子	监测频次
无组织废气	厂区上风向	O1	颗粒物	3次/天，共2天
	厂区下风向	O2		
		O3		
		O4

由上表可知，验收监测期间厂界颗粒物最大浓度为  $0.228\text{mg}/\text{m}^3$ ，满足上海市《大气污染物综合排放标准》（DB31-933-2015）中无组织排放监控浓度限值要求（颗粒物 $\leq 0.5\text{mg}/\text{m}^3$ ）。

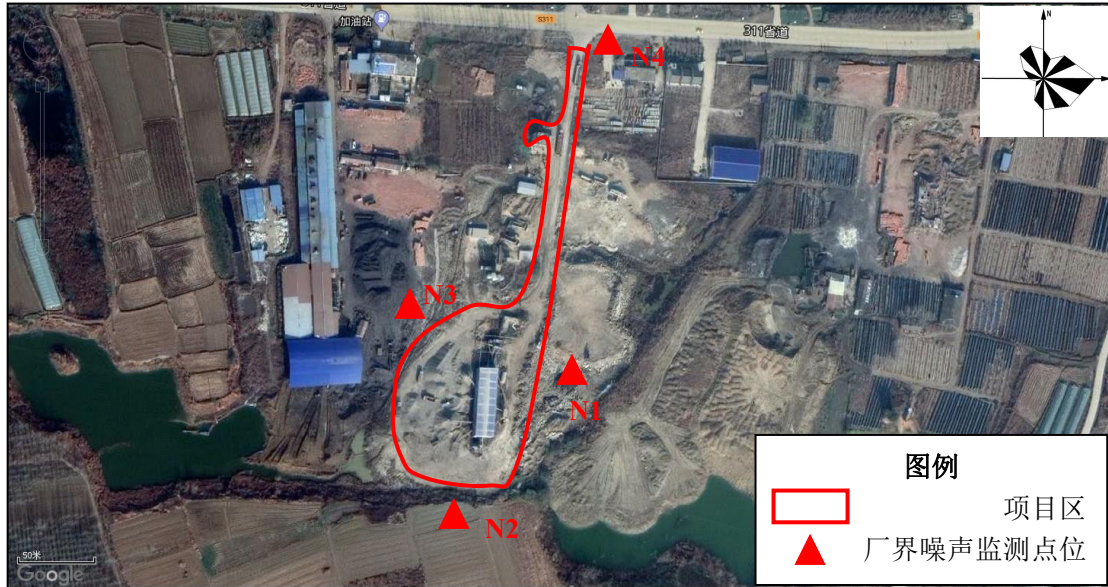
图 7.1-3: 厂界噪声监测点位示意图

本项目东、南、西、北侧厂界噪声监测布点详见图 7.1-3：厂界噪声监测点位示意图，厂区夜间不生产。

类别	监测位置	点位	监测因子	监测频次
噪声	厂界东	▲N1	现状噪声	昼间1次，共2天
	厂界南	▲N2		
	厂界西	▲N3		
	厂界北	▲N4

由表 9.2-6 可知，验收监测期间，项目区东、南、西、北侧厂界噪声昼间最大值为  $59.0\text{dB (A)}$ ，满足 GB12348-2008《工业企业厂界环境噪声排放标准》
